## 超大跨度隧道三次衬砌施工质量控制关键技术及应用

**摘要:** 随着隧道工程向超大跨度方向发展, 三次衬砌施工质量控制成为确保结构安全与耐久性的关键。本文以厦门巷东隧道为工程背景, 针对传统二次衬砌施工中存在的防水层铺设效率低、拱顶混凝土脱空等质量通病, 提出了多功能防水板挂布台车及新型衬砌分层浇筑台车的创新技术。通过研发具有防溜坡、电缆有序收放功能的防水板台车, 显著提升了防水层施工的安全性及效率; 结合分层浇筑台车的逐窗入模布料系统、防脱空预警系统及钢端模定位模块, 有效解决了混凝土离析、拱顶空洞等问题。工程应用表明, 上述技术可实现三次衬砌施工质量的精细化控制, 衬砌施工效率提升了 22%, 减少返工率 30%, 节约工期 15%, 为同类工程提供了重要参考。

## Key Technologies and Applications for Construction Quality Control of Triple-Layer Lining in Super-Large Span Tunnels

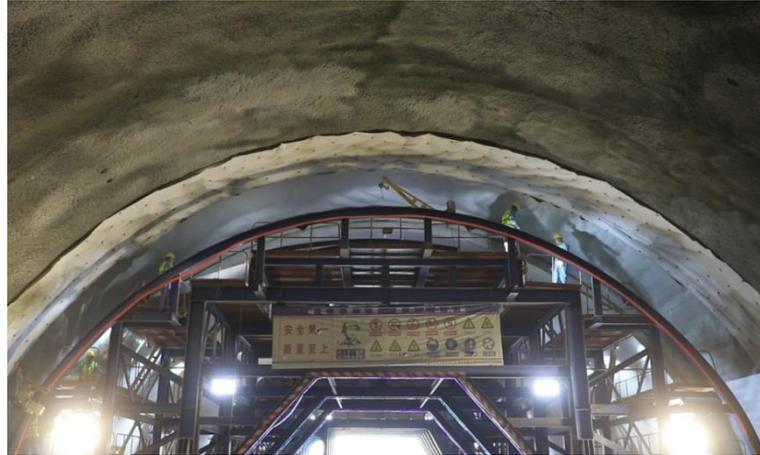
图 3 多功能挂布台车进行隧道衬砌防水层作业

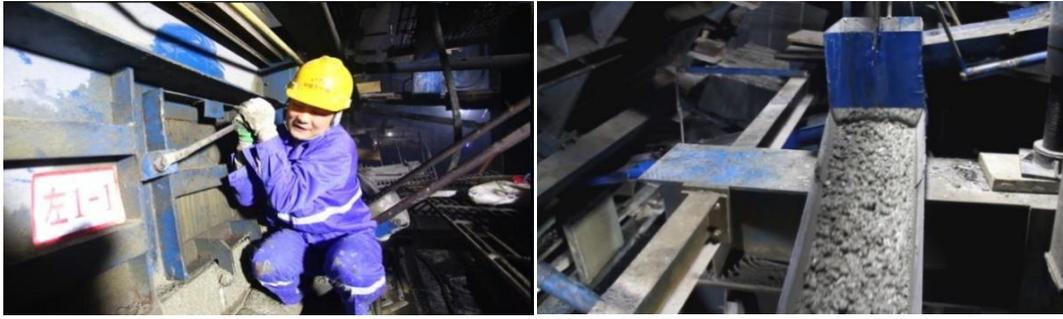
通过抽插挡板开调节，实现分级逐窗进料，见图 5 。

图 5 抽插挡板开关调节分级逐窗进料

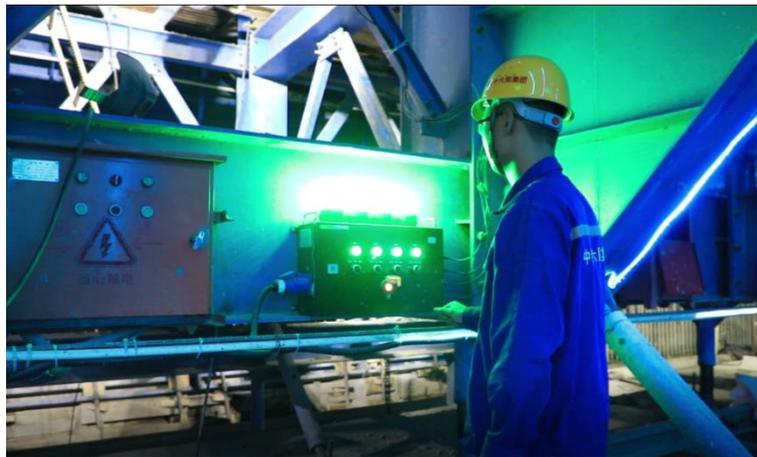
新型衬砌分层浇筑台车配套挤压密实感应器，原理和压力感应器类似，机器由感应带和感应器两部分组成，感应带一节长度与二衬一模长度相同，预埋在隧道洞顶中线防水板位置，并密贴牢固，感应带接触面与二衬混凝土相接，感应器通过与感应带连通工作，由于混凝土浇筑时会产生压力，感应带位置正好密贴防水板，当混凝土浇筑到拱顶防水板位置就会对感应带产生挤压力，当作用出效果时说明混凝土浇筑到达了拱顶防水板位置，此处的衬砌厚度合格，并感应器上工作且显现出为绿灯，感应灯为红灯时说明此处感应带未受到挤压力，衬砌厚度不合格，并要及时对其处理。感应器为 4 个感应灯。根据感应灯工作状态及时对相应部位进行处理。新型二衬分层浇筑台车防脱空预警系统照片见图 6。

图 6 新型衬砌分层浇筑台车防脱空预警系统

(4) 衬砌施工中创新应用液位继电器实时监测拱顶混凝土浇筑密实度,通过数字化液位传感技术替代传统人工经验判断,有效避免拱顶脱空、蜂窝等质量缺陷,大幅度提升拱顶、拱肩等部位衬砌厚度合格率。

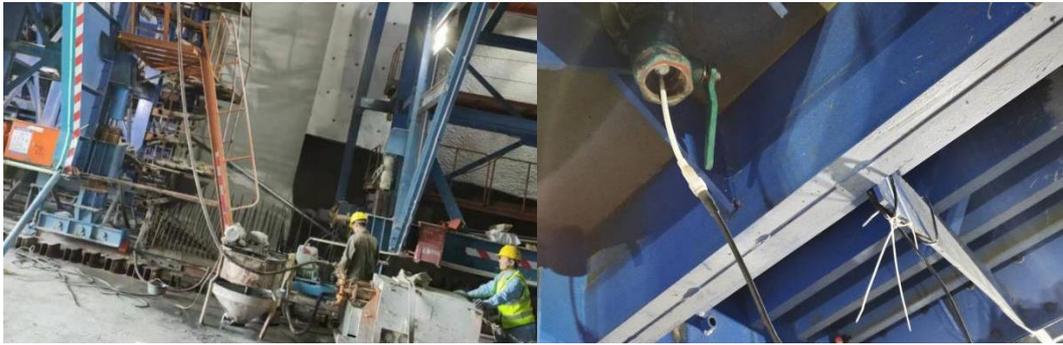
新型衬砌分层浇筑台车已设计预留了带模注浆孔，能在浇筑过程中及时解决拱顶混凝土浇筑不密实产生空洞的现象。拱顶带模注浆系统现场照片如图 7 所示。

(a) 拱顶带模注浆 (b) 液位继电器感应装置与报警器连接  
 (a) Vault In-formwork Grouting (b) Connection of Liquid Level Relay Sensing Device and Alarm

**图 7 新型衬砌分层浇筑台车拱顶带模注浆系统**

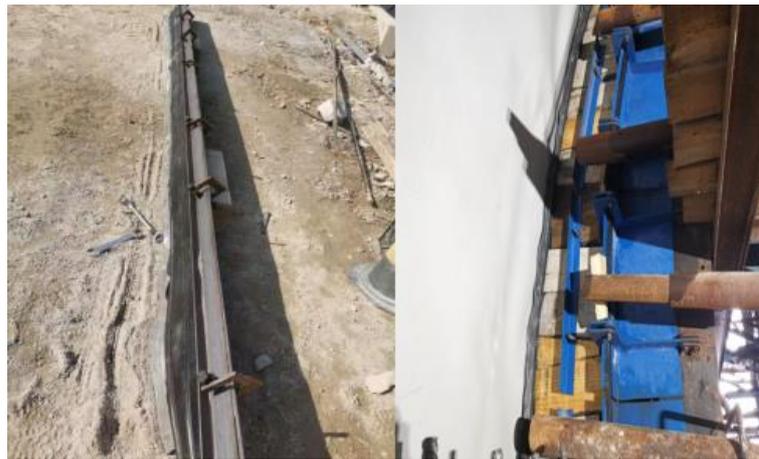
传统隧道衬砌端头模施工时固定止水带位置采用的是钢筋定位卡及木模组合施工，由于巷东隧道采用的是钢板橡胶止水带，质量重不易弯折且止水带位置难以居中，采用木模封闭衬砌端头浇筑后，施工缝混凝土面不平整外观质量差。针对隧道环向、纵向施工缝定位困难的问题，通过改进止水带定位夹具辅助止水带安装。钢端模与衬砌台车弧形模板焊接固定牢固，比传统的木模封闭端头相比，节省了端头木模封闭时间，从而节约人工成本，提高了施工工效。

(a) 纵向止水带定位夹具 (b) 钢端模模块  
 (a) Longitudinal Waterstop Positioning Fixture (b) Steel End Formwork Module

**图 8 钢端模与纵向止水带定位夹具模块系统**

(3) 钢端模与纵向止水带定位夹具模块系统,通过定位夹具可避免止水带翻滚、扭结、不平展等现象,止水带安装位置准确,能保证中间空心圆与变形缝的中心线重合。有效解决了止水带在隧道环向、纵向施工缝定位困难的问题,浇筑拆模后衬砌端头混凝土面外观平顺。

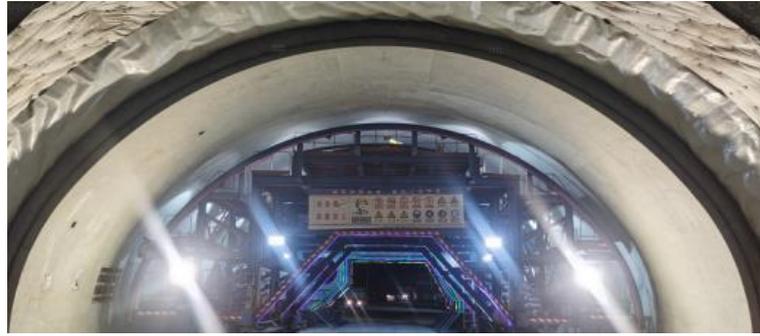
图 9 三次衬砌混凝土拆模后混凝土外观图

新型衬砌分层浇筑台车钢端模与纵向止水带定位夹具模块系统现场照片见图 8。巷东隧道衬砌施工应用钢端模与纵向止水带定位夹具组合模块系统后，拆模后混凝土外观见图 9。

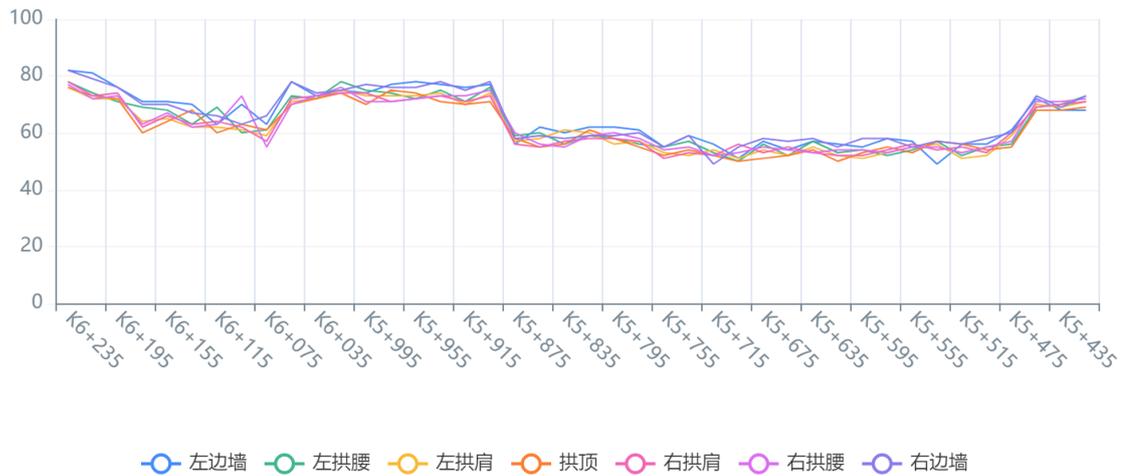
检测单位对巷东隧道工程进行交工验收前探地雷达检测。本次检测仪器采用 RIS-K2 地质雷达和 600MHz 地质雷达天线。检测测线沿隧道走向纵向布置，在每个隧道的拱顶、两侧拱肩、两侧拱腰、两侧边墙各布置一条连续的雷达探测剖面，共计 7 条测线。采用地质雷达法对巷东隧道衬砌混凝土厚度及缺陷情况进行检测。左右洞衬砌厚度检测结果见图 10。

(a) 左洞衬砌厚度检测数据分析图

(b) 右洞衬砌厚度检测数据分析图

图 10 衬砌厚度检测结果

衬砌各部位厚度合格率 (%)						
	左边墙	左拱腰	左拱肩	拱顶	右拱肩	右拱腰	右边墙
巷东隧道左洞	100	95.24	100	95.24	97.62	97.62	100
巷东隧道右洞	97.62	100	100	100	100	100	97.62
